Raport dla domu: ul. Wileńska 69, Warszawa

Data wizyty: 30.12.2017

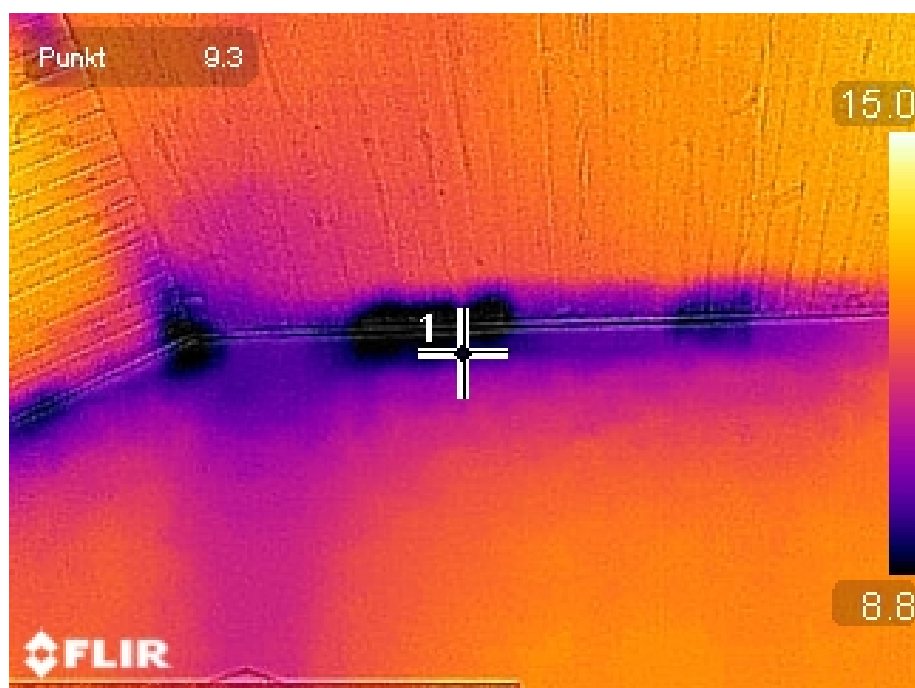
izolacja:	nie zidentyfikowano wad/usterek
! dach:	niezdatne do użytku mostek termiczny w łazience na łączeniu ściany szczytowej z dachem, zawilgocenie ściany w sypialni spowodowane nieszczelnością dachu
instalacja elektryczna:	nie zidentyfikowano wad/usterek
wentylacja:	nie zidentyfikowano wad/usterek
! okna i drzwi:	znaczące wady/usterki brak szczelności drzwi wejściowych

Zawilgocenie ściany spowodowane nieszczelnością dachu potwierdzone odczytami z wilgotnościomierza

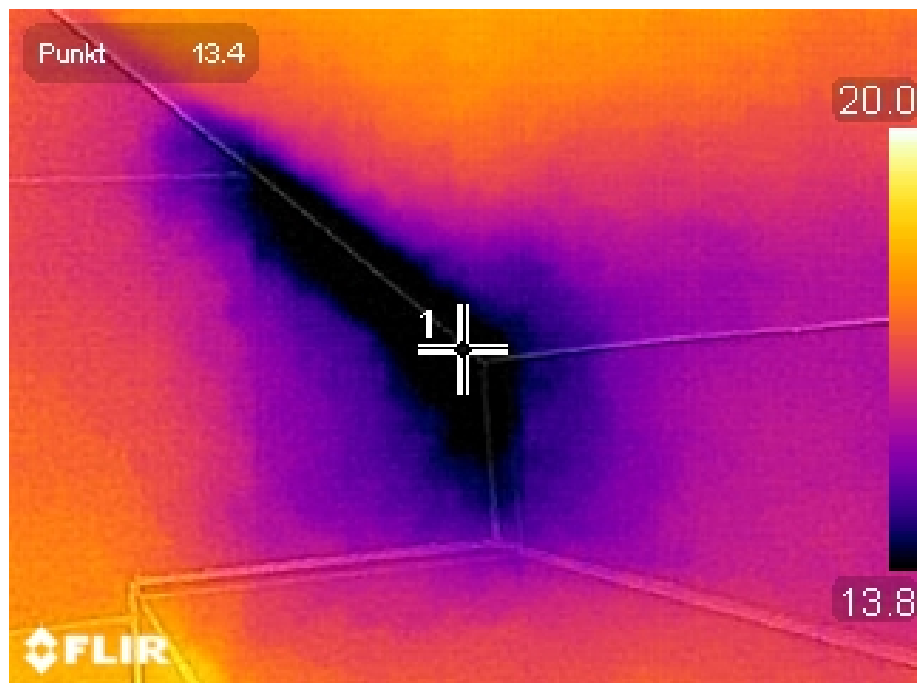
Mostek termiczny w łazience na łączeniu ściany szczytowej z dachem

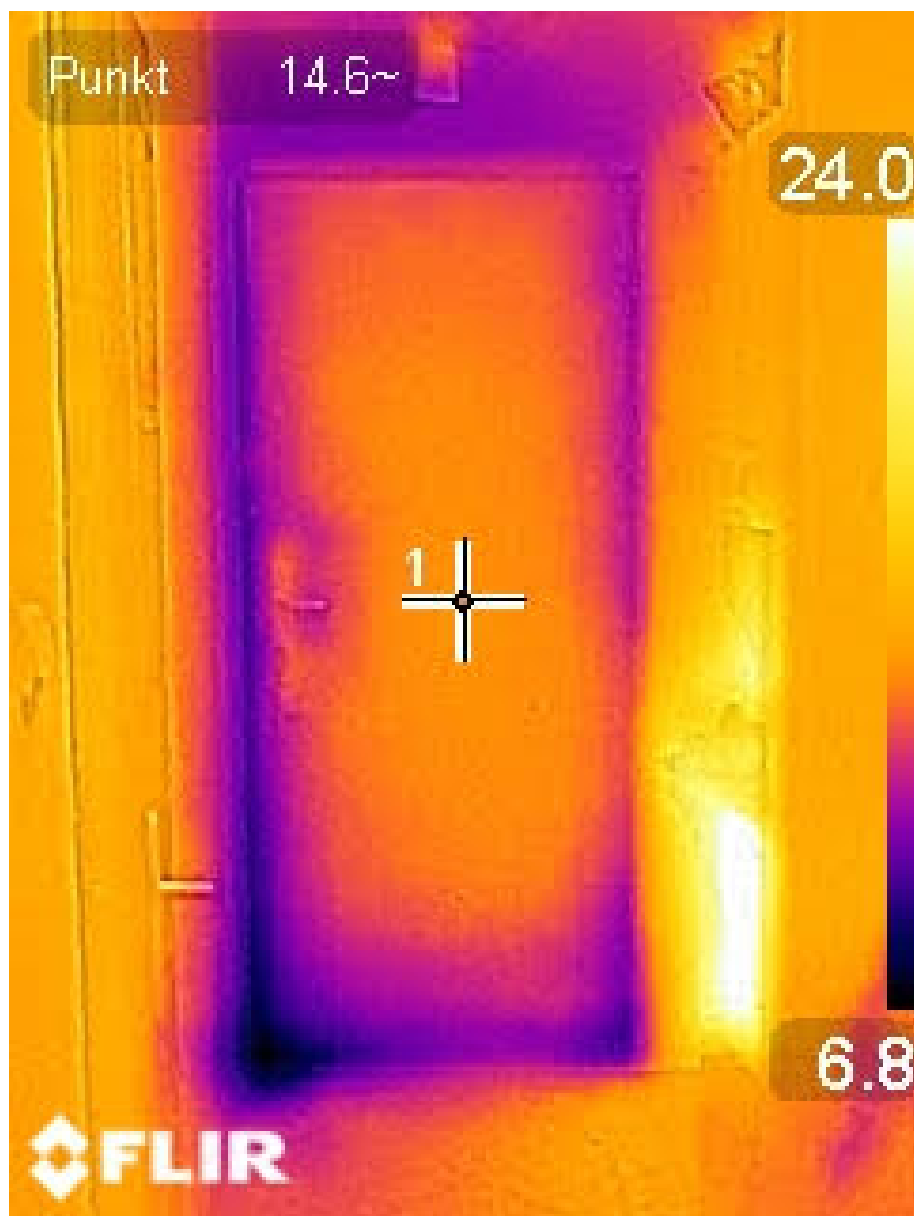
Brak szczelności drzwi wejściowych
